FLEXWONINGEN HOEVENSEWEG

VERKENNEND (WATER-)BODEMONDERZOEK (MANEGE DE GRIENT)

Opdrachtgever: Gemeente Etten-Leur
Projectnr: ETL013
Rapportnr: MIL 23.041
Status: Definitief
Datum: 30 juni 2023

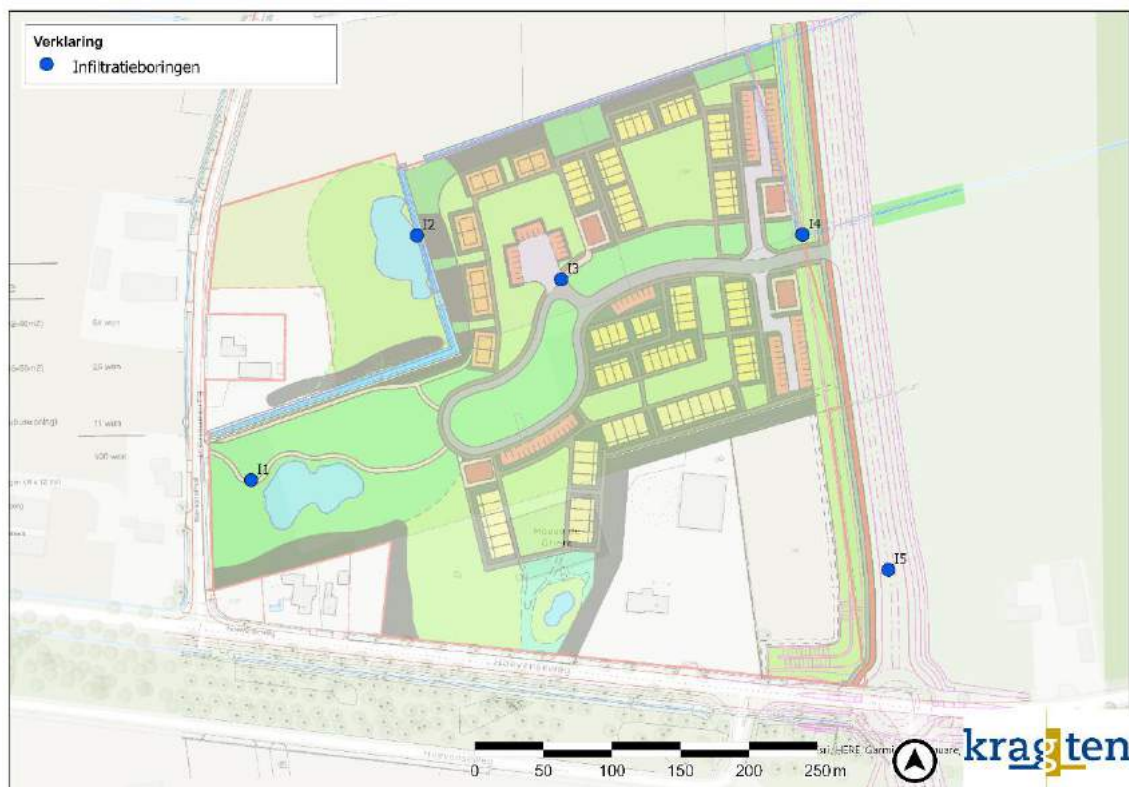
Figuur 1 locaties boringen en infiltratiemetingen

Om de mogelijkheden voor de omgang met hemelwater te onderzoeken is op het terrein een infiltratieonderzoek uitgevoerd. Tijdens het onderzoek zijn op vijf locaties grondboringen en infiltratiemetingen uitgevoerd tot ongeveer 2,8 m onder maaiveld (I01 t/m I05). De aangetroffen grondwatersstand op 14 juni 2023 ligt tussen 2 m en 2,8 m onder maaiveld. De locaties zijn weergegeven in Figuur 1.

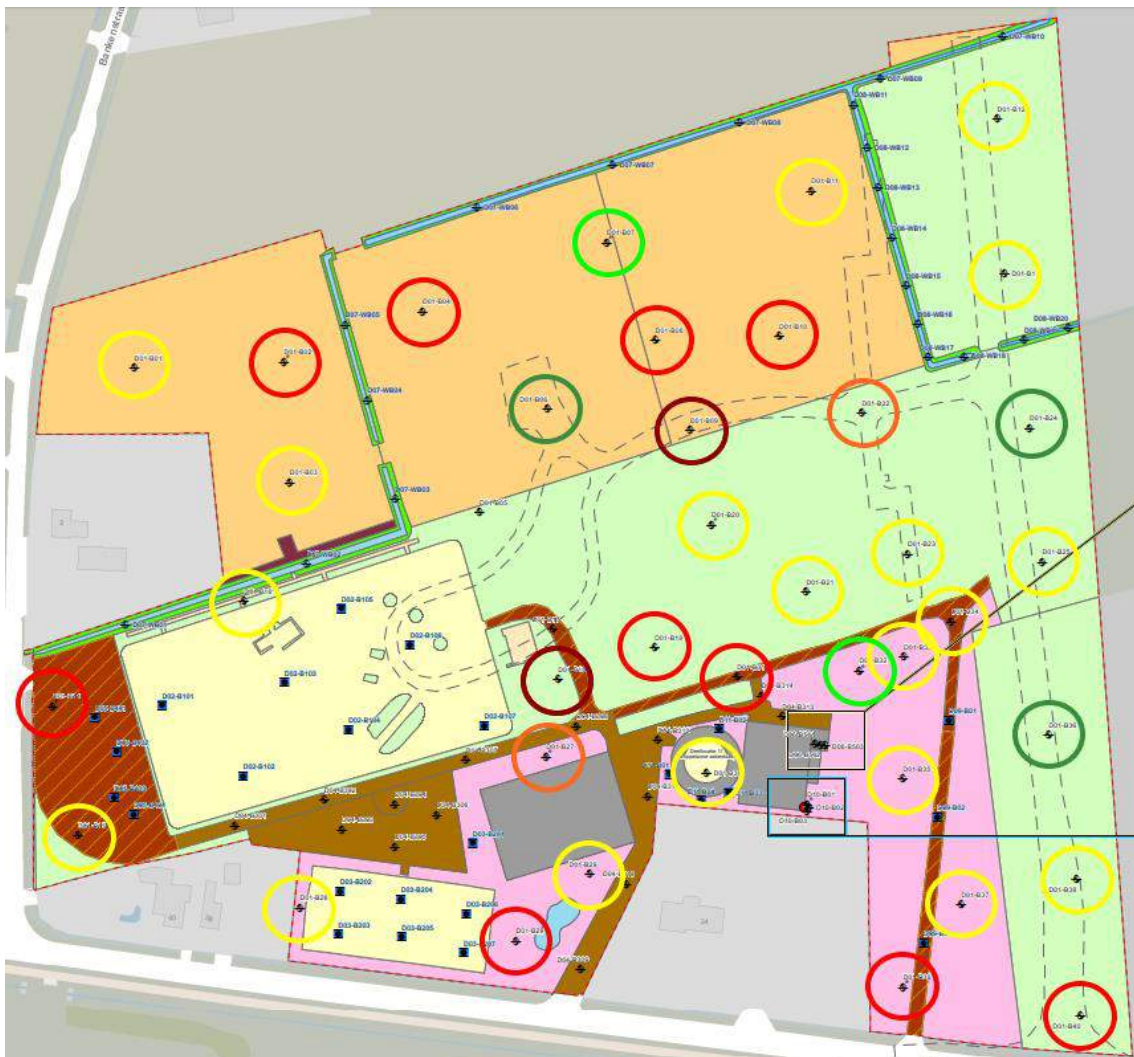
Figuur 2 De grondboringen van het bodemonderzoek

De leemlaag bij de vijf grondbooringspunten I01 t/m I05 waren heel verschillend. Om de leemlaag in het plangebied beter in kaart te brengen, is er ook gekeken naar de grondbooringspunten van het bodemonderzoek (zie Bijlage 3). Bij het bodemonderzoek zijn meer metingen uitgevoerd, namelijk 40 metingen. De grondbooringspunten zijn tot verschillende hoogtes uitgevoerd. In Figuur 2 is de locatie van leemlaag of het ontbreken van de leemlaag weergegeven in gekleurde cirkels. De toelichting van de cirkels is weergegeven in Tabel 3 met donkergroen geen leemlaag tot donkerrood/bruin een leemlaag dicht bij de bovengrond. Het laat zien dat een (donker)groene weergegeven cirkels dichtbij rode cirkels kunnen liggen. Dus het is belangrijk bij het kiezen van de locatie voor de infiltratievoorziening dat er goed wordt gekeken waar geen leemlaag ligt of vrij laag.

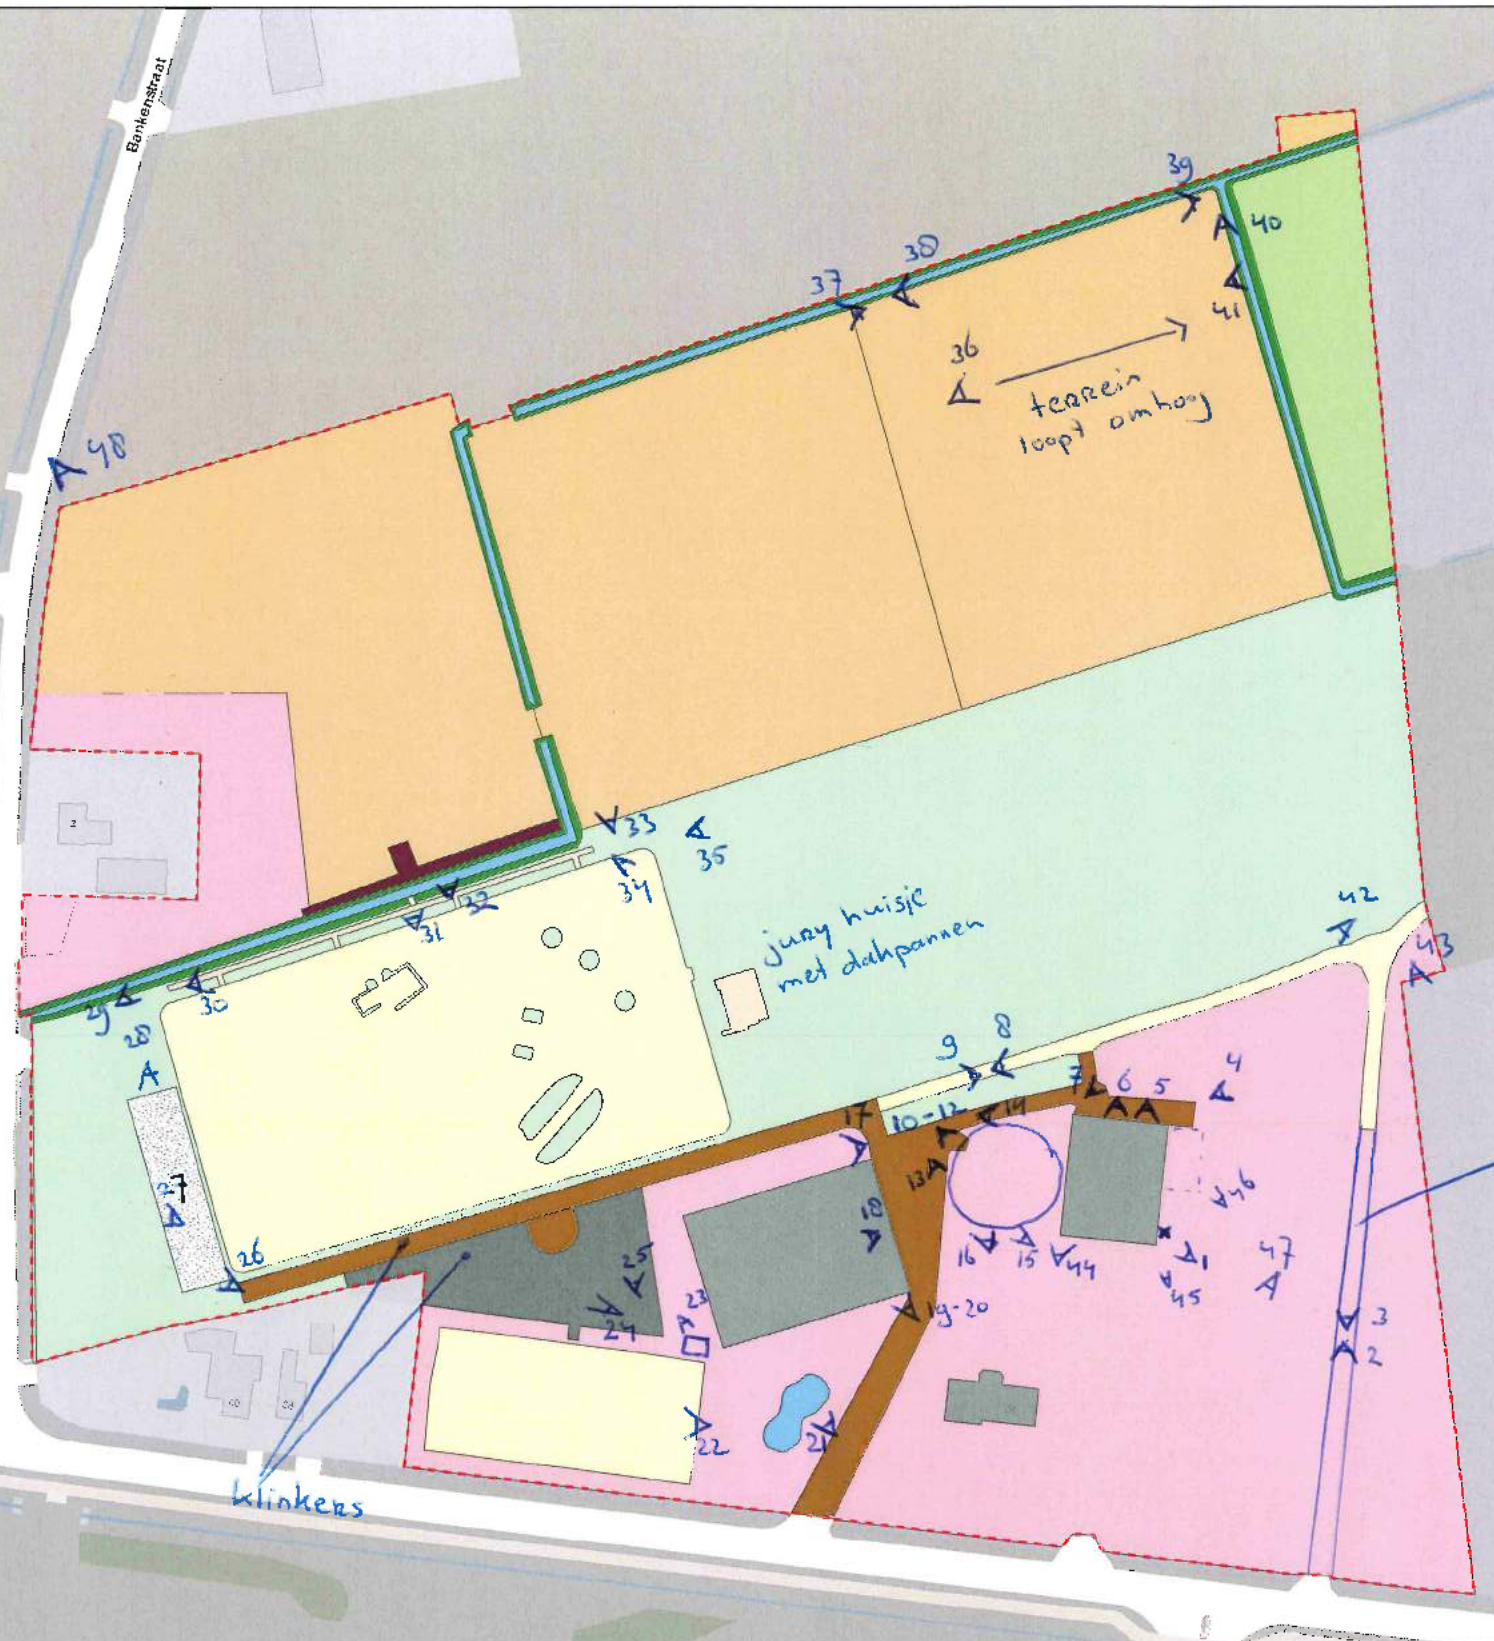
B12 FOTORAPPORTAGE TERREININSPECTIE

Fotonummer	Beschrijving
1	Voormalige ondergrondse tank. De ontluchting is nog tegen de muur zichtbaar. Volgens opgave pachter/voormalige eigenaar is de tank reeds verwijderd (jaarstal onbekend). Informatie ten aanzien van de verwijderd is niet bekend. Bij de gemeente is geen informatie aanwezig over de tank
2 en 3	Zandpad (mogelijk puin)
5	Werkplaats met olie opslag (olie vlekken op de grond)
7	Mestopslag
8 en 9	Veldweg
10 t/m 15	Paardencarrousel met asbest dak. Alleen een goot bij de ingang
17 t/ 20	Binnenbak + stallen met asbest dak met goten aan beide zijden
22	Paardenbak De toplaag zou bestaan uit Agterberg-bodem*
23	Beregeningsinstallatie
24 en 25	Verhard terreindeel met klinkers (parkeerplaats)
26 t/m 28	Puinverharding (min. 30 cm) Bij de pachter/voormalig eigenaar en de gemeente is geen informatie bekend over de kwaliteit van de puinverharding
29	Watergang (greppel)
30	Zandpad ten noorden van de paardenbak

- △¹ x = ondergrondse tank (ontluchting zichtbaar)
 - △⁵ = werkplaats met olie opslag. ulek op de grond
 - △⁷ = mestopslag
 - △¹⁰⁻¹⁵ = paarden caeroussel met asbest dak alleen een goot bij de ingang.
 - △¹⁷⁻²⁰ = binnenbak + stallen. met asbest dak met goten aan beide zijden
 - △²³ = beregeningsinstallatie
 - △²⁶⁻²⁸ = puinverharding min. 30 cm.
 - △³² = uitloop drainage paardenbak (wedstrijd-bak)
 - △⁴¹⁻⁴⁵ = asbestdak met goten
 - △⁴⁶ = overkapping, geen asbest dak
 - △⁴⁷ = parkeer gelegenheid (klinkers)
- pad met zeer licht puin

Op 23 mei is door een medewerker van Bodem Basics een terreinverkenning uitgevoerd. Voor de fotoreportage en de fotorichtingen wordt verwezen naar bijlage B12. Tijdens de inspectie zijn, met uitzondering van olievlekken op de tegelverharding in de werkplaats, geen bijzonderheden waargenomen welke een aanwijzing zijn voor een bodemverontreiniging. In tabel 3 zijn de resultaten van de terreininspectie vermeld.
